Réf. DPC : 2043-0216/03/2019-465PR (corr. DPC : Pierre-Yves LAMY)
Réf. CRMS : GM/AA/BXL20706_655_Guimard_16_18
Annexe : 1 dossier

Objet : BRUXELLES. Rue Guimard 16-18. Restauration des façades avant et des toitures.

Avis de principe de la CRMS

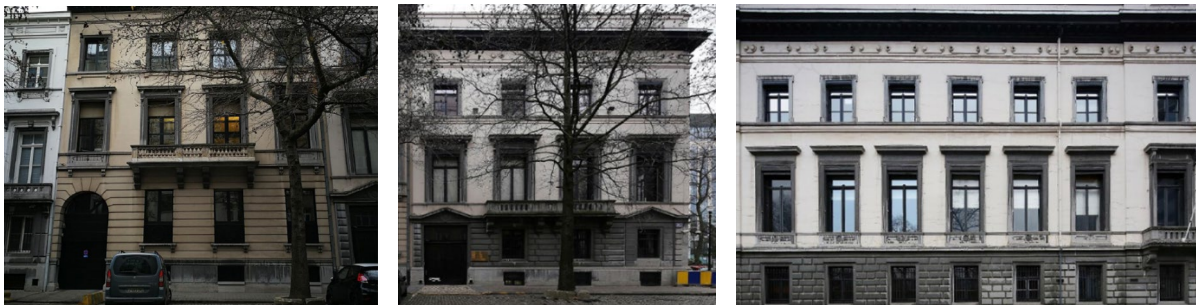
Photos du dossier de demande d'avis de principe

- des états de conservation très divers pour les ouvrages en pierre bleue : bon état des soubassements et encadrements de baie mais balcon présentant des désordres (fissures, éclats) ;
- un état de conservation très satisfaisant des ferronneries et grilles au droit des baies des niveaux -1 et 0 ;

- la présence de nombreuses fissures au niveau des revêtements enduits présentant un certain systématisme dans leur formation (elle sont toutes horizontales).
- un état de conservation moyen des menuiseries en bois nécessitant une restauration et remise en état conséquente ;
- un état peu satisfaisant de la corniche (affaissement, stagnation d'eau) ;
- un état très préoccupant pour les parties supérieures de l'immeuble et des cheminées surmontant l'attique présentant des déversements et des problèmes de stabilité ;
- un état peu satisfaisant de la toiture présentant des déformations, des mauvais raccords, des joints défectueux au droit des couvre-murs ;
- la présence de plaques de sous-toiture en menuisierite (avec amiante) ;

- nettoyage et remise en état des ouvrages en pierre bleue ;
- remise en état des ferronneries ;
- décapage des couches de peintures existantes, restauration et remise en peinture dans une teinte 'pierre de France' ;

- restauration des menuiseries extérieures et leur remise en peinture dans une teinte foncée (noir ou gris anthracite), la possibilité d'y intégrer un nouveau vitrage 'épais' est également mentionnée (p.42). Les châssis du 2^e étage sont déjà équipés de double vitrage (ce qui daterait selon le dossier d'une campagne de rénovation réalisée en 2015-2016) ;
- remise en état de la corniche (affaissement et infiltrations d'eau) ;
- consolidation du couronnement (attique) en remplaçant certaines pierres ou en démontant/remontant les parties instables des parties hautes du bâtiment présentant une instabilité/des désordres ;
- remise en état des toitures et enlèvement des plaques d'amiante ;
- régularisation des fenêtres de toitures placées sans permis lors de la dernière campagne de rénovation (présence de 26 vélux au lieu des 9 existants dans la situation de droit).

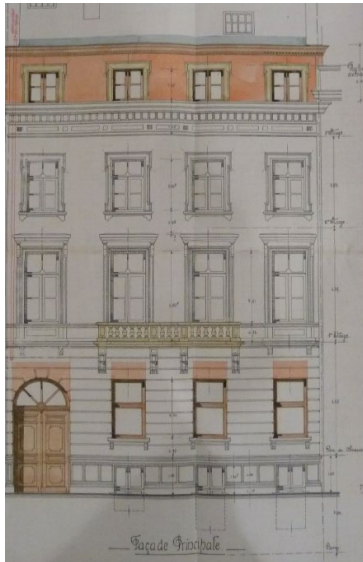
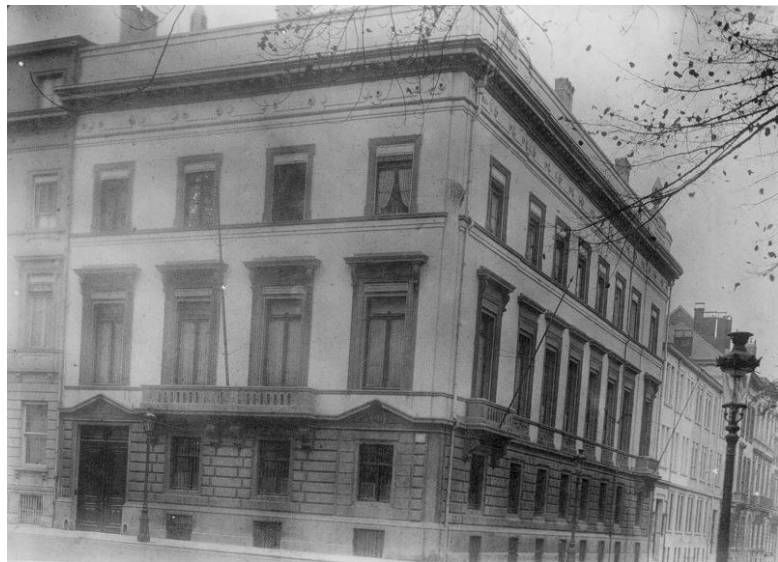
A gauche : plan de la façade du n°16 (reproduit dans l'étude historique jointe à la demande, p.32).

A droite : photo du n°18 prise vers 1929- à l'extrême gauche, on aperçoit aussi une travée du n°18 (photo reproduite dans l'étude historique jointe à la demande, p.33 (KIKIRPA, cliché a105439).

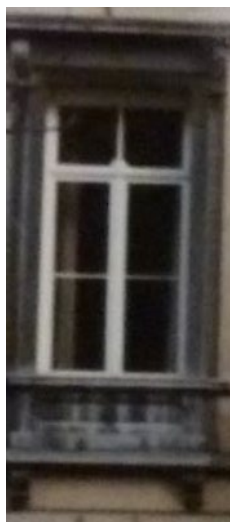
Châssis de typologie néoclassique présents avant leur remplacement dans les années 1990 (étude historique, p.35)

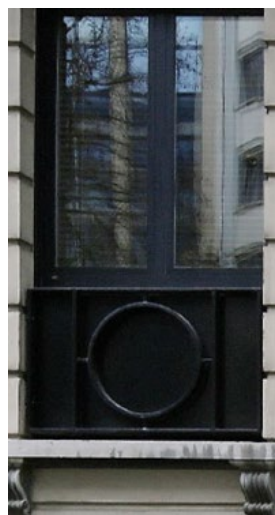
Dans ce cadre et par souci de cohérence, la Commission regrette fortement l'option de maintenir les menuiseries métalliques et les garde-corps 'postmodernes' du n°16. La CRMS estime que ces menuiseries et garde-corps constituent des éléments qui s'écartent du vocabulaire néoclassique et dévalorisent d'un point de vue patrimonial non seulement la façade du n°16 mais également l'ensemble à laquelle elle appartient (à noter que non seulement les n°18 et n°14 de la rue Guimard, mais la plupart des immeubles néoclassiques autour du square présentent des menuiseries en bois). **Dès lors, la CRMS encourage vivement le maître de l'ouvrage à proposer le remplacement des menuiseries métalliques du n°16 par des modèles en bois qui respectent la typologie néoclassique**, tels que visibles sur plusieurs photos historiques (du moins pour les étages qui ont vraisemblablement conservé les châssis d'origine jusque dans les années 1980). Pour les baies du rez-de-chaussée, dont les dimensions ont été modifiées, il convient d'évaluer pour les châssis les dessins et compositions les plus adaptées pour renouer avec la cohérence néoclassique de l'ensemble. Ce remplacement constituerait une plus-value très significative sur le plan patrimonial et contribuera à la fois au prestige de la façade et de l'ensemble dans laquelle elle s'inscrit mais également du square Frère Orban.

Châssis métallique existant

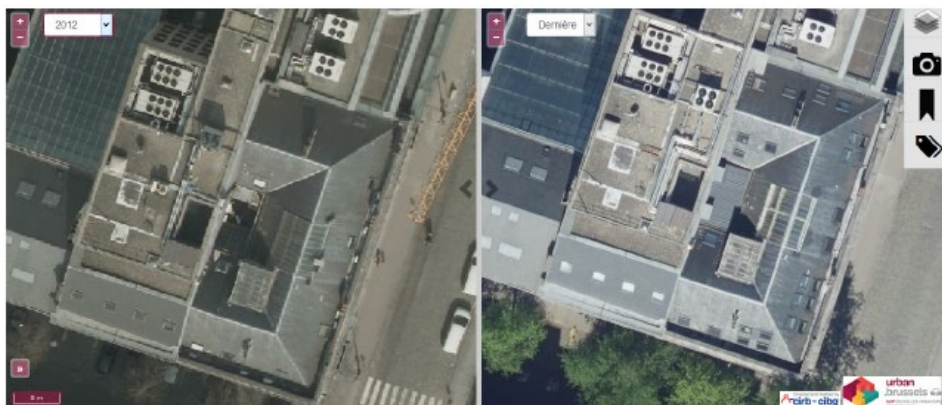
En outre, la restauration des toitures devrait être mise au profit pour en améliorer l'aspect, notamment en ce qui concerne le nombre et la typologie des fenêtres de toitures (dont un grand nombre fut placé sans permis). Il conviendrait de proposer une intervention mieux intégrée à la valeur patrimoniale de l'immeuble et la typologie néoclassique de sa toiture (implantation, nombre, surface et typologie des fenêtres de toiture à étudier).

Vues aériennes issues du site Bruciel, à gauche photo aérienne datant de 2012, à droite photo aérienne datant de 2019.

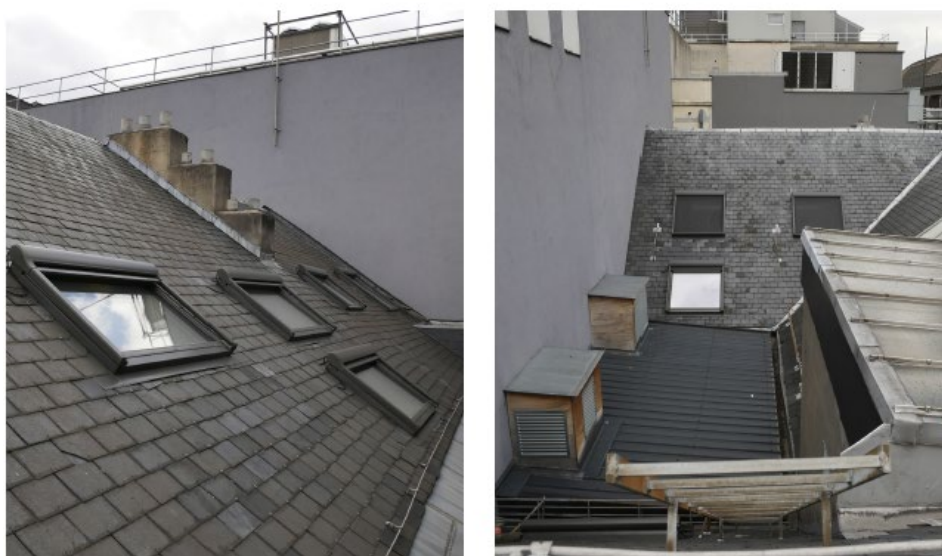
Photos de la toiture du n°18 rue Guimard - septembre 2019 - atelier d'architecture CAZ

Les causes des déformations de la toiture du n°18 doivent être examinées davantage.

L'intervention sur la couverture en ardoises doit être précisée : se limite-t-on à un entretien (remplacement d'ardoises manquantes) ou s'orienté-t-on vers un renouvellement complet ?
