Réf CRMS : GM/BXL21470/655/Tabora 10-12

Objet : BUXELLES. Rue Tabora 10-12. Restauration des toitures. Demande de permis unique.

**Avis conforme de la CRMS**

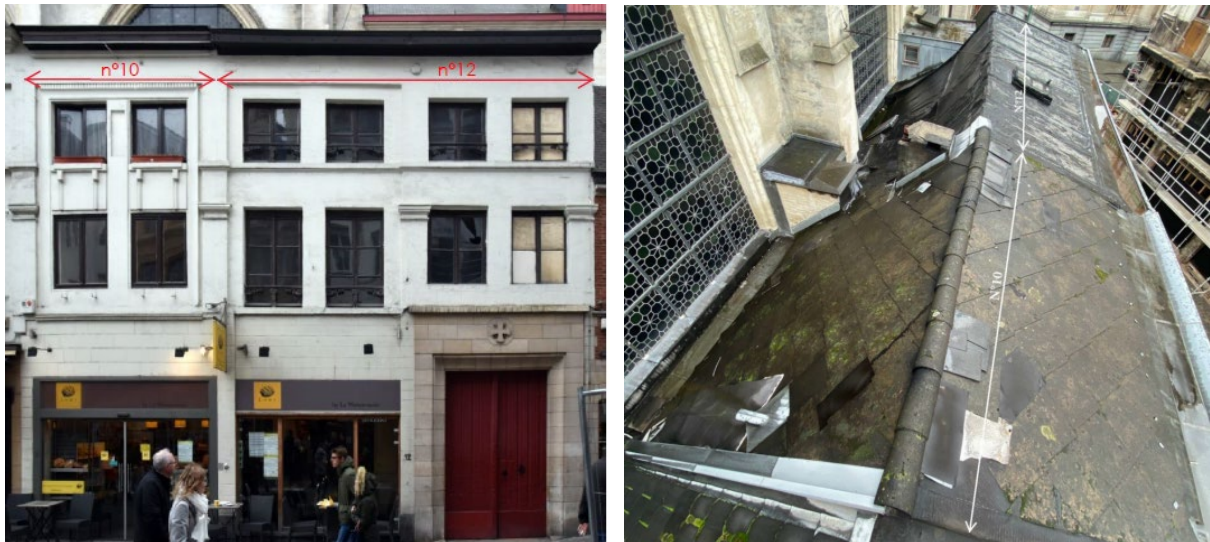
Photos jointes à la demande

La toiture du n°10 est couverte d'ardoises artificielles Eternit carrées, posées sur pointe, qui sont en très mauvais état et pas compatibles avec la faible pente du versant avant. Au n°12, le toit est couvert par une membrane étanche de type « Derbigum » en mauvais état, accélérant la dégradation de la structure en bois.

Le support de ces couvertures, composé de planches de chêne (?) de +/- 25 mm d'épaisseur, souffre de graves problèmes d'humidité. Le demandeur note en outre un espace de volige insuffisant entre les planches (n°10) et une structure trop faible des 2 toitures.

- L'emploi d'un seul matériau, le zinc, pour couvrir les deux versants de ces toitures est autorisé : ce matériau est compatible avec les faibles pentes (versants avant) et le nombre de raccords (avec les solins, chéneaux, contreforts saillant de l'église, cheminée, petites plateformes, tabatières, ...) et facilitera l'entretien des chéneaux / installations techniques. *On optera toutefois pour une couverture en zinc à tasseaux à l'ancienne plutôt qu'à joints debout ;*

- **Dans la mesure du possible, les structures portantes existantes devraient être conservées sur base d'un diagnostic précis** (inventaire des pièces indiquant leur degré de dégradation) au lieu de procéder à un remplacement complet. Les remplacements nécessaires, à déterminer de commun accord avec la DPC, se feront à l'identique. Il en va de même pour le voligeage. **La CRMS recommande par ailleurs la pose d'un film entre le bois et le zinc pour éviter la corrosion.**
