COMMISSION ROYALE DES MONUMENTS ET DES SITES
KONINKLIJKE COMMISSIE VOOR MONUMENTEN EN LANDSCHAPPEN

N/Réf. : SGL20008_716_PUN SAINT-GILLES. Rue de l'Hôtel des Monnaies, 66 Hôtel
Gest. : XX Winssinger (arch. Victor Horta)
V/Réf. : 2271-0008/12/2022-05; (= classé comme monument la totalité du corps principal de
Corr: Anna Clementina Noël l'Hôtel Winssinger depuis le 21 décembre 2007)
NOVA : 13/PFU/1905774 PERMIS UNIQUE: Rénover la façade arrière, réfectionner un
bardage en bois et placer de la pierre bleue en façade
arrière
Demande de BUP – DPC du 18/10/2023

Avis conforme de la CRMS

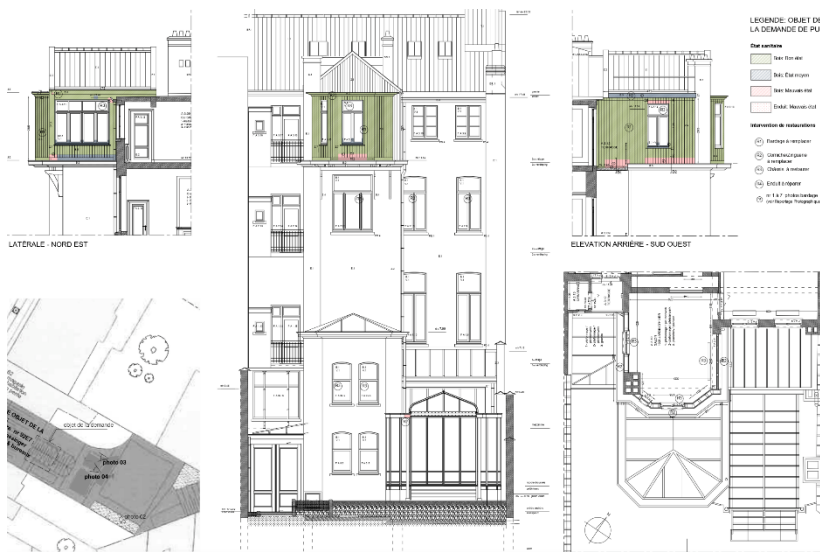
Bardage bois

(1) Les propositions concernant le bardage en bois situé au droit du +03 ne sont pas aisées à comprendre. En effet, les différents documents permettent de visualiser des dégradations en partie haute et en partie basse de cet ouvrage.

La planche n°04 permet de comprendre que la totalité du bardage va être remplacée au vu des surfaces mentionnées (15m²/13m²/9m²) tandis que le descriptif technique laisse cependant penser que certaines parties seraient maintenues et remises en état. Ce

même descriptif technique indique que le bardage est composé d'un lattage et d'un contre-lattage mais les détails graphiques ne correspondent à cette situation.

- (2) Pourquoi est-ce que le bardage du mur pignon (surmontant le toit de la loggia) n'est pas intégré dans la campagne de travaux ? D'après la photo 02 du reportage photographique, la partie basse fait aussi l'objet de dégâts/altérations du bois.

- (3) Les photos 1 à 7 permettent de visualiser les parties basses du bardage : elles montrent l'état très abîmé de ces éléments mais aussi la remontée apparemment insuffisante (voire absente ?) d'une étanchéité satisfaisante.

- (4) Les seuils des fenêtres semblent être en bois et également en mauvais état (photo 6). Quels travaux sont préconisés à cet endroit ? Si l'on se réfère à la planche n°04, ils feront l'objet d'un renouvellement : est-ce bien exact ?

- (5) L'application du système de peinture n'est apparemment pas performante : la planche de rive présente une peinture peu couvrante, dès lors fragilisant cette pièce très sollicitée par le ruissellement d'eau.

- (6) Au-delà de la conception inadéquate de certains détails, il apparaît que la mise en œuvre n'est pas satisfaisante, notamment au droit de la corniche du jardin d'hiver : la

sous-face est pourrie, la peinture s'écaille mais des écoulements (traînées) sont aussi visibles au droit du dormant et du vitrage (côté latéral). Ceci témoigne certainement d'une stagnation d'eau et d'une étanchéité défectueuse.

- (7) Plusieurs photos présentent l'état des enduits : si, sur l'une des photos, la cause des dégradations est bien identifiable (remontée d'humidité ascensionnelle), sur l'autre, les raisons d'un éclat dans l'enduit à côté d'une arête de mur et d'une décoloration sur un pan du mur sont plus difficiles à comprendre.

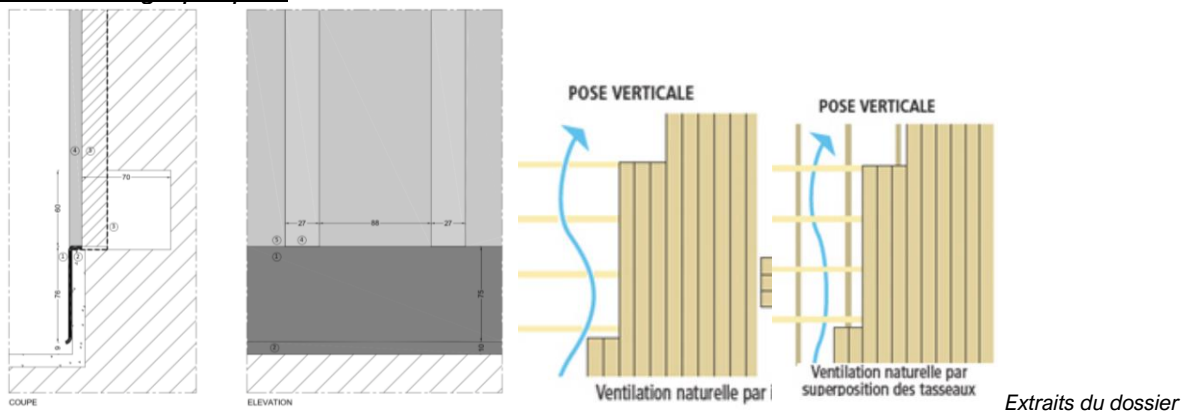
- (10) Le détail relatif à la remontée d'étanchéité (solin en zinc) sur la terrasse est dessiné à 85mm. Cette hauteur ne répond pas aux exigences en vigueur pour assurer une pérennité au pied du bardage. Cette hauteur devrait être de l'ordre de 15cm au minimum.
- (11) Le détail ci-dessus montre un pare-pluie qui passe sous la remontée/solin en zinc. Le détail n'est pas correct. L'eau peut s'infiltrer dessous et dégrader la plinthe en granito.
- (12) Le bardage semble être mis en œuvre contre la maçonnerie : il n'y a de lattage/contre-lattage ? Avec l'intégration d'un pare-pluie, ce détail n'est pas recommandé (ventilation, drainage). Par ailleurs, à quoi correspond l'encoche (où se trouve en partie la dimension de 70mm) ?
- (13) Idéalement, pour assurer un détail durable, le bardage devrait être légèrement saillant par rapport à la remontée en partie basse.

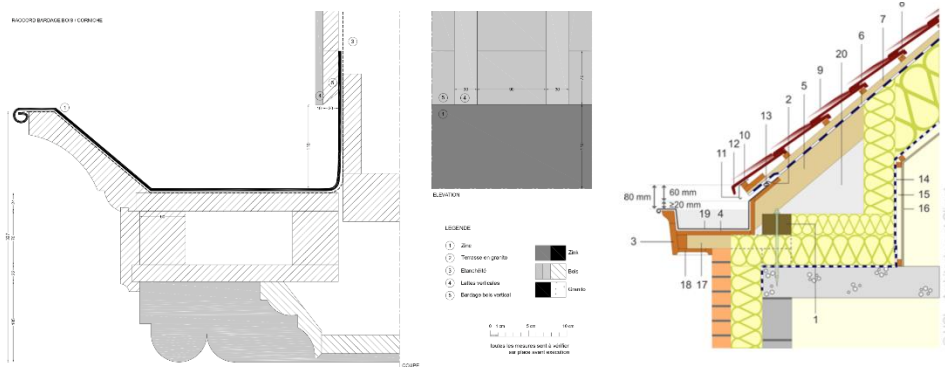
- (14) Est-ce que le dimensionnement des chéneaux (section) a été contrôlé ?
- (15) La sous-toiture/le pare-pluie passe en-dessous du chéneau en zinc. L'eau pourrait s'écouler à l'arrière du bardage puis se glisser entre la sous-toiture et le zinc. Ce détail ne respecte pas les règles de l'art.
- (16) La hauteur de remontée devrait par ailleurs être aussi plus élevée par rapport au débord extérieur.
- (17) Le dessin de la corniche (partie structurale en bois) pose aussi question. Cette mise en œuvre suscite de nombreuses réserves quant à son réalisme.
- (18) Aucun détail n'est communiqué pour la corniche haute.

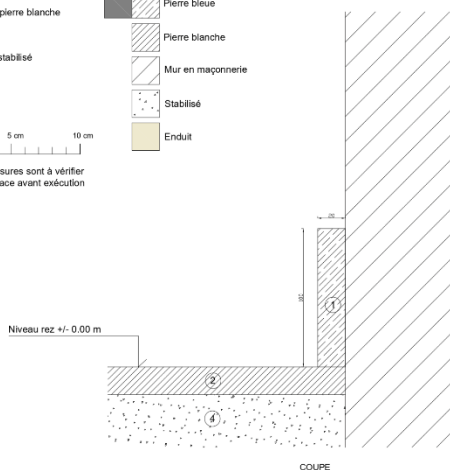
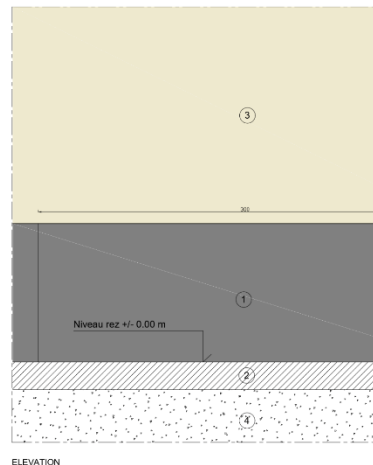
- (19) Ce dernier détail relatif à la mise en œuvre d'une plinthe en pierre bleue est prévu au droit de l'annexe. La localisation n'est pas exactement précisée dans le dossier. Ce détail appelle également des remarques sur sa pertinence technique : la plinthe est posée en applique (l'eau peut s'infiltrer entre la plinthe et l'enduit). Elle a une hauteur de 10cm, ce qui est trop peu suffisant pour être adéquat. Cette plinthe ne permet de plus pas de traiter le problème en profondeur, vu la hauteur de remontée d'humidité ascensionnelle visible sur la photo.
- (20) Le complexe de sol en pierre sur sable stabilisé a-t-il exécuté de cette manière exactement ?
- (21) Enfin, concernant le choix d'une pierre bleue, il est difficile de se prononcer sans disposer d'une vision plus large des caractéristiques de la façade et des interactions entre les ouvrages adjacents.
