COMMISSION ROYALE DES MONUMENTS ET DES SITES
KONINKLIJKE COMMISSIE VOOR MONUMENTEN EN LANDSCHAPPEN

Bruxelles, le 07/02/2024

N/Réf. :	BXL21524_720_PUN	BRUXELLES. Rue des Bouchers, 34
Gest. :	A. Heylen	(= classé comme monument pour totalité / zone tampon UNESCO)
V/Réf. :	2043-0584/05/2023-213PR	<u>DEMANDE DE PERMIS UNIQUE</u>: Rénover et restaurer une
Corr DPC:	A. Totelin	maison classée et son <i>achterhuys</i> : restauration complète de la façade
NOVA :	04/PFU/1900145	avant et de la cour avec l'impasse la desservant ainsi que de la maison
Corr DU:	W. Collart / J. Nannetti	arrière, changement partiel de l'utilisation du bien de Horeca vers
		Horeca et logements

Avis conforme de la CRMS

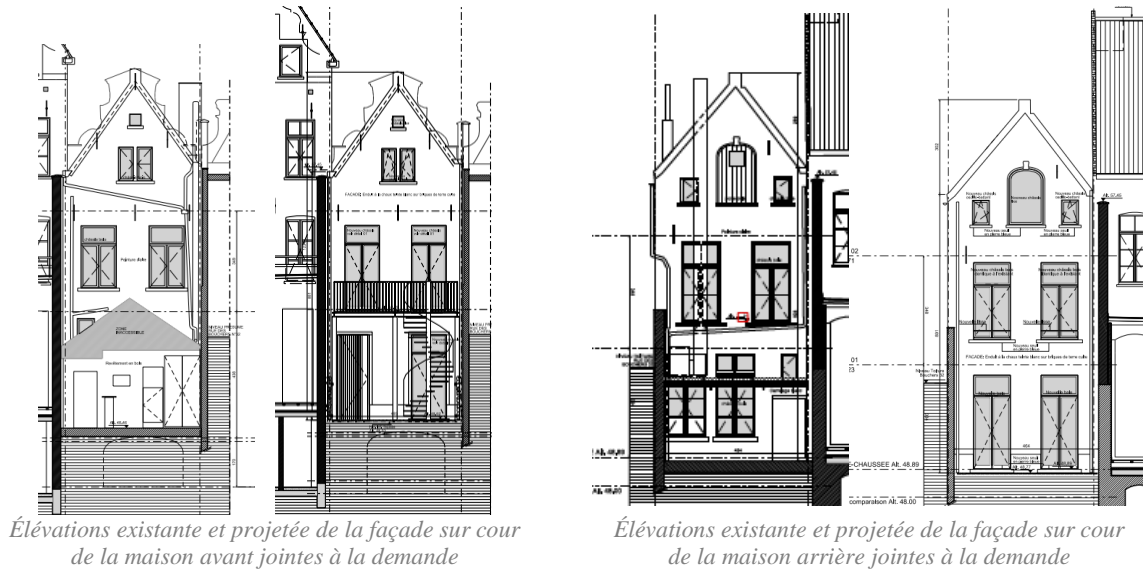
Les châssis de fenêtres des maisons avant et arrière datent de la fin du XIX^e siècle, début XX^e siècle. Certains des vitrages en ont été remplacés par des verres sous plomb colorés, vraisemblablement vers 1950-1960. Le projet prévoit de remplacer l'ensemble des menuiseries par des châssis neufs selon les divisions existantes et de les équiper d'un double vitrage clair.

Selon la CRMS, la proposition du remplacement complet des châssis est insuffisamment étayée et motivée et ne peut être approuvée dans l'état actuel du dossier. De manière générale, elle demande de privilégier la restauration des menuiseries existantes et de fournir, à cette fin, un bordereau complet détaillant leur état de conservation ainsi que les possibilités de les récupérer (même partiellement) et restaurer. Les conclusions de ce diagnostic devront être validées par la DPC. Les menuiseries du rez-de-chaussée de la maison arrière, particulièrement intéressantes et en relativement bon état grâce à la présence d'annexes contre la façade, méritent dans ce cadre une attention particulière. Leur maintien maximal doit aller de pair avec la préservation de la composition existante de la façade au rez-de-chaussée (voir les remarques ci-dessous sur l'*achterhuys*).

Cette remarque s'applique également au châssis à guillotine intégré à la devanture commerciale à front de rue que le projet prévoit de remplacer par un châssis de même type guillotine en bois, mais à deux parties. La CRMS demande d'étudier la possibilité de conserver le châssis existant tout en procédant à une restauration historique, dont la description devra être intégrée au cahier des charges.

La teinte dans laquelle les châssis seront mis en peinture reste à déterminer par une étude stratigraphique. Les résultats de ce sondage ainsi que les propositions qui en découleront seront soumis à l'approbation préalable de la DPC.

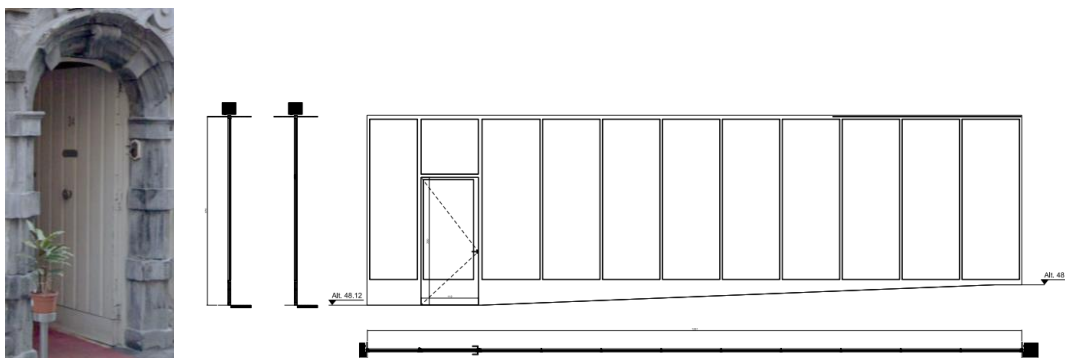
Porte existante et projet de paroi délimitant le passage restitué (documents joints à la demande)

La Commission approuve la proposition de restituer le passage ainsi que la matérialité de la nouvelle paroi vitrée. Elle rend cependant un avis défavorable sur la suppression de la porte d'entrée en bois du portail baroque, qui semble être celle déjà présente sur les plans de 1919. La porte doit être conservée in situ et sa restauration devra être prévue au cahier des charges.

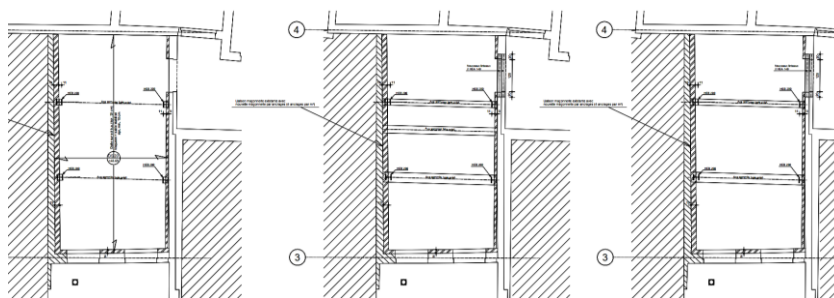
Schéma des interventions structurelles aux RDC, 1er étage et 2d étage de la maison arrière, joint à la demande

Ces interventions structurelles, comme les pathologies et problèmes de stabilité auxquels elles sont censées de répondre, ne sont cependant pas suffisamment documentés/motivés. Ce volet du dossier ne peut être approuvé dans son état actuel, car les interventions proposées posent d'importantes questions techniques et risquent d'impacter la bonne conservation du bâti ancien et/ou d'effacer certaines caractéristiques du bien.

Le parti de construire une nouvelle paroi intérieure en contre les maçonneries anciennes compromettra en effet la valeur patrimoniale de l'intérieur du bien en effaçant presque entièrement les traces du bâti ancien classé, telles les maçonneries et parois anciennes, arcs de décharge, parois légères, portes, mais aussi les manteaux de

La double paroi risque par ailleurs de mettre en péril la bonne conservation des têtes de poutres et des pieds de fermes. Ceux-ci resteront ancrés/noyés dans les maçonneries anciennes, sans que des mesures semblent prises pour protéger les maçonneries anciennes contre l'humidité et pour assurer la bonne ventilation des éléments en bois encastrés dans cette maçonnerie. Pour éviter la dégradation des éléments en bois et des anciennes maçonneries, il est impératif de documenter avec précision l'état de conservation des murs extérieurs anciens et d'étudier en détail les travaux les plus adéquats pour les consolider et éviter les problèmes d'humidité. La restauration des maçonneries anciennes dans les règles de l'art doit être comprise dans le projet et les nouvelles finitions des murs doivent être compatibles.

Au niveau de la stabilité, la CRMS s'interroge aussi sur la pertinence du principe de construire une double paroi, d'autant plus que l'on prévoit aussi de reprendre les charges de la structure en bois par une structure supplémentaire. L'option développée par le dossier de stabilité qui consiste à solidariser les murs anciens et nouveaux par seulement 4 ancrages par mètre carré laisse par ailleurs supposer que les maçonneries ne seraient pas en si mauvais état. Cet aspect doit être davantage documenté.

Pour toutes ses raisons, la CRMS questionne la pertinence de construire cette paroi contre les murs anciens et demande de réévaluer cette intervention en fonction des réponses sur les questions posées ci-dessus et en adoptant une approche de restauration intégrée fondée sur une meilleure connaissance du bâti existant et validée par la DPC.

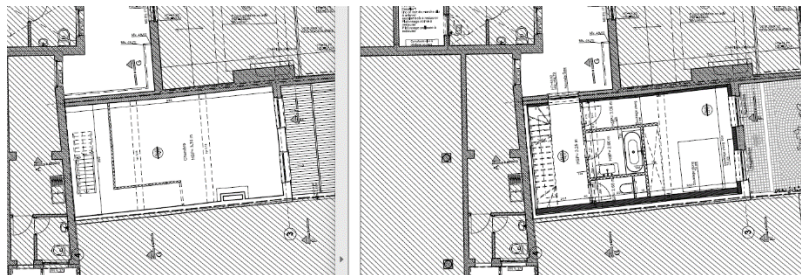
La Commission émet un avis défavorable sur la transformation de la façade de l'*achterhuys* donnant sur la cour. Elle demande de respecter sa composition et sa typologie existantes en conservant les trois baies du rez-de-chaussée plutôt que de les remplacer par deux portes-fenêtres. Ceci permettra aussi de réduire les travaux de stabilité à cette hauteur. L'agrandissement du jour dans la baie des combles devra également être réalisé de manière plus subtile, en se rapprochant d'une typologie cohérente avec celle de la façade. De même, la création d'une baie de fenêtre dans le mitoyen de droite donnant jour à la pièce de vie du rez-de-chaussée participe à la transformation lourde du bâtiment et devrait aussi être réévaluée, même si cette intervention relève essentiellement d'une problématique urbanistique.

Maison arrière : plans des situations existante et projetée de l'étage +1, issus de la demande

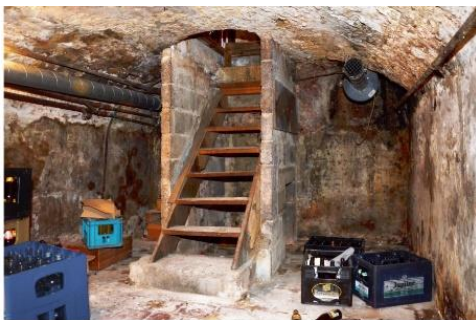
33. Idem. Cave. Vue vers l'arrière.

Photo de la cave jointe à la demande

L'approfondissement de la cave voûtée située à l'avant de la parcelle n'est pas motivé dans le dossier. La CRMS s'interroge sur la finalité de cette intervention, notamment au niveau de l'utilisation des caves. Dans tous les cas, l'éventuel approfondissement de la cave devra être précédé de sondages confirmant la faisabilité technique des travaux prévus. Toutes les garanties nécessaires devront être fournies pour assurer la stabilité des superstructures environnantes ainsi que la gestion correcte des eaux au niveau de cette cave.

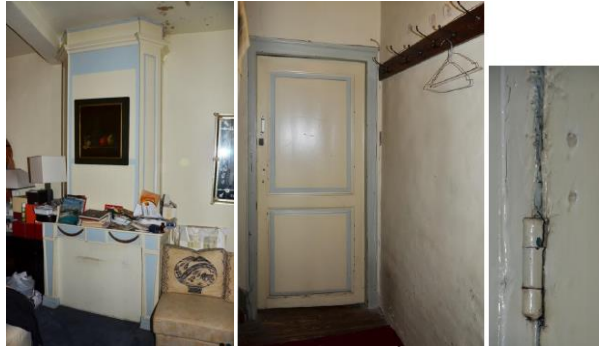
Enfin, dans la maison avant, plusieurs éléments intérieurs seraient enlevés sans justification, par exemple certaines cheminées et portes. De manière générale la CRMS demande de conserver au maximum les éléments qui ont été identifiés comme ayant un intérêt patrimonial. Si la suppression de certains éléments est indispensable, la décision sera prise avec la DPC.

Éléments intérieurs présents dans la maison à rue (images issues de l'État de référence réalisée en 2024 (©urban.brussels)
