N/Réf. : BXL22959_720_PUN
(voir aussi BXL21521)
Gest. : KD/MdR
V/Réf. : 2043-0545/17/2023-409PR
Corr DPC: Michele Di Rosa
NOVA : 04/PFU/1913416
Corr DU: Daphné Sourbi
Julien Doignies

BRUXELLES. Rue des Eperonniers, 57
(= Immeuble classé depuis le 20/09/2001 / zone de protection de l'Ensemble de maisons traditionnelles et ancienne impasse du Duc de Savoie situées au n.43 et d'un Ensemble de maisons traditionnelles situées au n.58 / zone tampon Unesco / Inventaire)
PERMIS UNIQUE : réaménager un immeuble classé accueillant quatre logements et un HORECA au rez-de-chaussée : restaurer des parties classées endommagées, rénover l'intérieur et mettre en conformité aux normes incendie.

Avis conforme de la CRMS

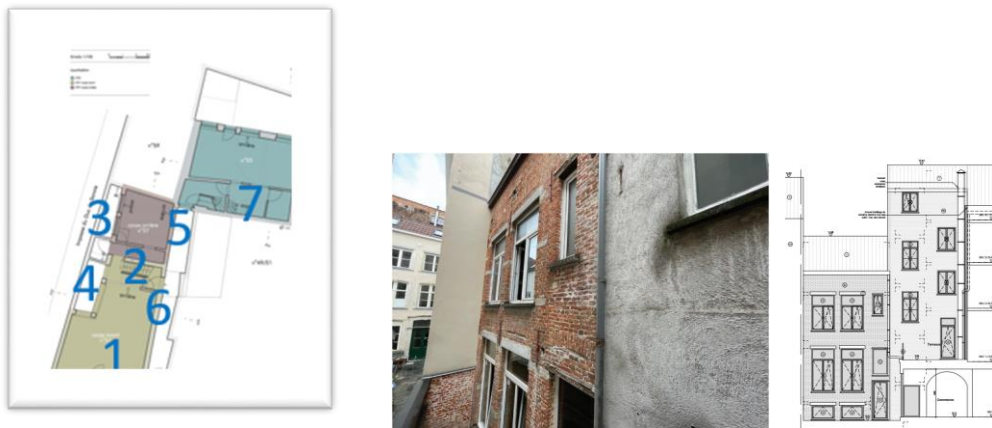
- Les façades latérale (4) et postérieure (2) du corps avant sont actuellement couvertes par un enduit vraisemblablement à base de ciment, très détérioré, et présentant des décollements et des fissures. Le projet prévoit de le remplacer et d'isoler cette partie du bâtiment de l'extérieur avec un isolant de 14 cm à partir du 1^{er} étage.

A gauche, localisation des façades (plan annoté par la CRMS).
Façades latérales gauches existantes et projetées (3 et 4) (extraits du dossier).

- En revanche, contrairement à la façade évoquée ci-dessus, le projet ne prévoit pas d'isoler la façade latérale gauche de l'arrière-corps (3) et maintient la brique apparente. Le décapage de cette façade correspond-il à une situation de droit ? La CRMS s'interroge sur la pertinence de procéder différemment pour les deux façades. En effet, le parti de laisser la brique apparente d'aspect médiocre implique de ce fait la non-isolation des logements correspondants, ce qui pourrait entraîner une mauvaise réponse potentielle des murs en ce qui concerne leur inertie thermique. Cela conduirait également à la formation d'un décalage sur le plan de la façade, d'une qualité esthétique discutable.

La CRMS recommande de réenduire la façade 3 pour garantir la cohérence avec le reste de l'imposte.
