COMMISSION ROYALE DES MONUMENTS ET DES SITES
KONINKLIJKE COMMISSIE VOOR MONUMENTEN EN LANDSCHAPPEN

BRUXELLES. Petite rue des Bouchers, 23
(= façade latérale longeant l'impasse Schuddeveld comprise dans le périmètre classé du Théâtre Toone et de l'impasse Schuddeveld + zone de protection / zone tampon UNESCO / inventaire)
PERMIS UNIQUE : modifier les baies de fenêtre de la façade latérale, construire un chien assis dans la toiture à versant latérale, modifier le versant de toiture arrière, modifier la conduite d'évacuation de la hotte du restaurant, supprimer un escalier intérieur entre le rez-de-chaussée et le 1er étage et construire un nouvel escalier intérieur entre le 1er et 2ème étages et placer une tente solaire sur la façade latérale donnant sur l'impasse classée (mise en conformité)

Avis conforme de la CRMS

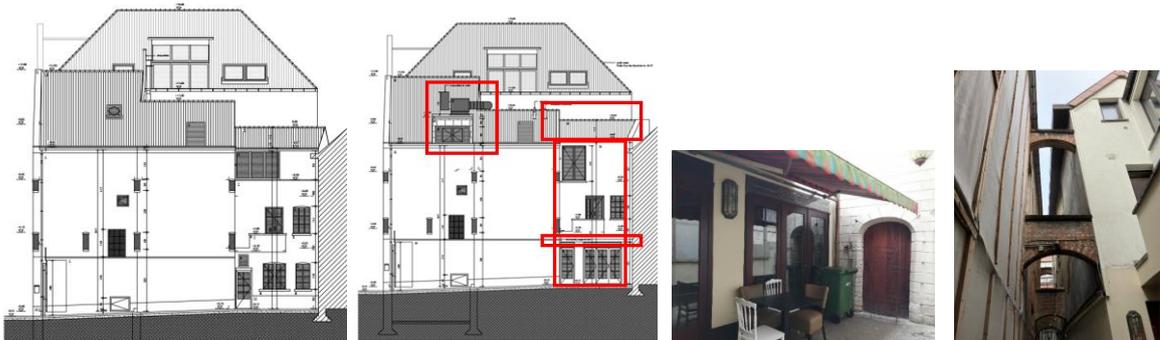
- la modification des baies de fenêtres et le renouvellement partiel des menuiseries
- l'installation d'une tente solaire et d'une enseigne lumineuse
- le rehaussement du niveau de la corniche de la façade latérale de l'annexe arrière
- en partie arrière (zone élargie de l'impasse), les façades ont été revêtues d'un enduit contemporain de type "crépi" puis peintes au moyen d'une peinture filmogène (de teinte crème tirant vers le jaune pâle)
- en partie avant de l'impasse, l'enduit traditionnel à la chaux de la façade latérale de la maison à rue a été réparé et remplacé partiellement par un cimentage

*Façade latérale dans l'impasse Schuddeveld : situations de droit (PU 1978) et de fait.
Vues actuelles de l'impasse (photos 2023 © URBAN)*

De manière générale, la CRMS ne souscrit pas à la régularisation de ces interventions. Disparates, hybrides et peu intégrées, elles sont inadéquates eu égard au contexte patrimonial de l'impasse classée.

- En effet, en ce qui concerne les baies du bâtiment arrière, au fil des travaux, la façade a perdu toute cohérence, aussi bien du point de vue de l'implantation et des proportions de ses baies que des menuiseries qui y sont installées. La Commission n'est pas favorable à leur régularisation car selon elle, il n'y a pas lieu d'aménager à cet endroit de l'impasse une terrasse et d'y ouvrir largement la façade. Pour ce qui est des menuiseries, elles sont de piètre qualité et totalement disparates. **La CRMS demande de rétablir une cohérence au niveau des baies et de leur menuiserie (châssis en bois sans petits bois appliqués et dont la mouluration extérieure se rapprochera le plus possible de modèles traditionnels).**

- En ce qui concerne la tente solaire, la Commission estime qu'elle vient perturber la lecture des façades et que son installation paraît peu justifiée vu l'étroitesse de l'impasse. En outre, le garde-corps du balcon de l'étage est inachevé. Ces dispositifs sont disproportionnés et particulièrement peu intégrés dans le contexte patrimonial de l'impasse classée. **La CRMS demande de supprimer la terrasse, la tente solaire, l'enseigne et tous les autres dispositifs, de revenir à une porte flanquée de deux fenêtres et d'harmoniser les menuiseries de l'ensemble, de compléter le garde-corps du balcon ou de démonter celui-ci s'il n'est plus utilisé.**

- De même, en ce qui concerne la rehausse du niveau de la corniche du bâtiment arrière, la CRMS estime important que côté impasse il reste perceptible que le bâtiment arrière était un bâtiment secondaire, moins haut et important que l'ensemble implanté à front de la Petite rue des Bouchers. **Elle demande le retour à l'ancien niveau de corniche.**

- Enfin, le crépi au ciment peint existant est incompatible avec la maçonnerie traditionnelle ourdée à la chaux qu'il revêt. L'enduit, quoique récent, présente déjà des pathologies (fissures...). La peinture filmogène également (cloques au niveau du balcon). **Seul un renouvellement complet de ces crépis au moyen d'un enduit traditionnel à la chaux conviendrait pour la totalité de ces façades. A cet égard, la CRMS demande de s'inspirer des recommandations formulées pour la façade latérale du n°21 et de traiter, en concertation avec la DPC, l'ensemble des façades, tant celles à rue que celles de l'impasse, de manière similaire pour retrouver la cohérence des lieux et contribuer à la remise en valeur de cet ensemble classé dans la zone Unesco de la Grand-Place, au cœur de l'îlot sacré.**

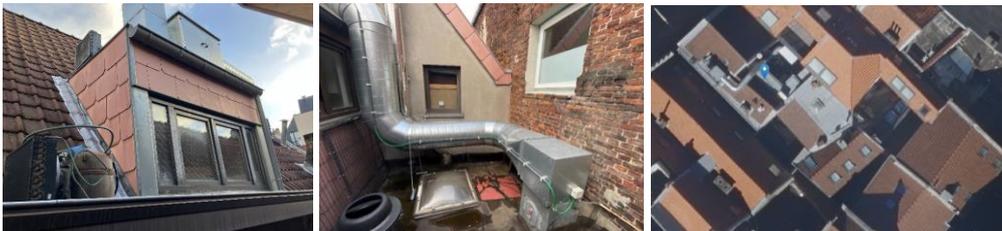
La nouvelle lucarne et la hotte industrielle (photos extraites du dossier). A droite, la toiture et les installations techniques visibles sur la vue aérienne (photo 2024 © Google maps)

Bien que ces interventions ne soient pas visibles de la rue ou de l'impasse, la CRMS estime que tant la nouvelle lucarne que la nouvelle hotte ne peuvent pas être régularisées en raison de leur caractère disparate et de l'encombrement qu'elles créent sur la toiture. Pour la Commission, les toitures en zone Unesco revêtent une identité patrimoniale et participent, comme cinquième façade, au paysage urbain historique de l'îlot sacré. Dans ce contexte, il importe de soigner les vues les plus diverses vers et depuis ces toitures significativement à l'heure où les rooftops urbains se multiplient dans le centre-ville de Bruxelles, notamment depuis le Palais de la Bourse. La lucarne devra donc être démontée et les

installations techniques installées en toiture démontées et relocalisées au niveau de la toiture plate de l'ancienne cour intérieure (conformément au PU 1978).
