COMMISSION ROYALE DES MONUMENTS ET DES SITES
KONINKLIJKE COMMISSIE VOOR MONUMENTEN EN LANDSCHAPPEN

Objet : BRUXELLES. Rue du Lombard 69-77. Demande de permis unique portant sur le réaménagement intérieur ainsi que sur les travaux de restauration et d'assainissement du Centre d'accueil et d'information du Parlement de la Région bruxellois.

Avis conforme de la CRMS

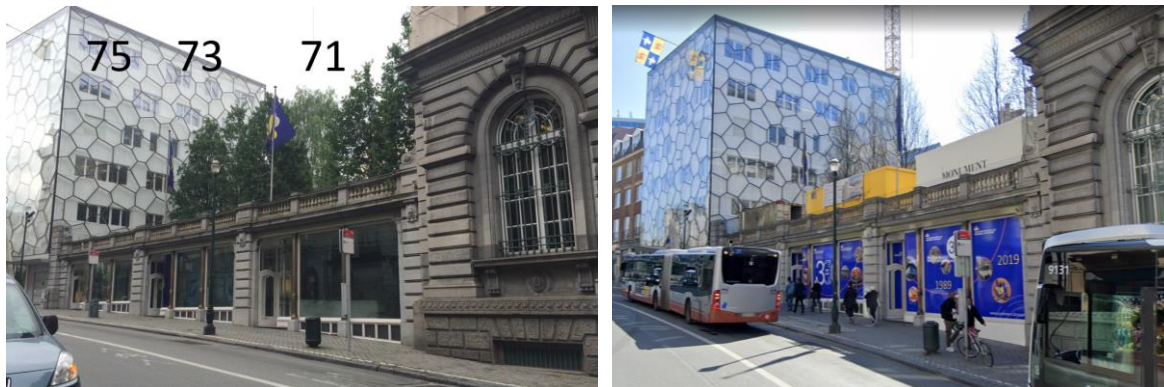
Etat récent des trois vitrines en 2013 (gauche, image dossier) et 2020 (droite © Street View)

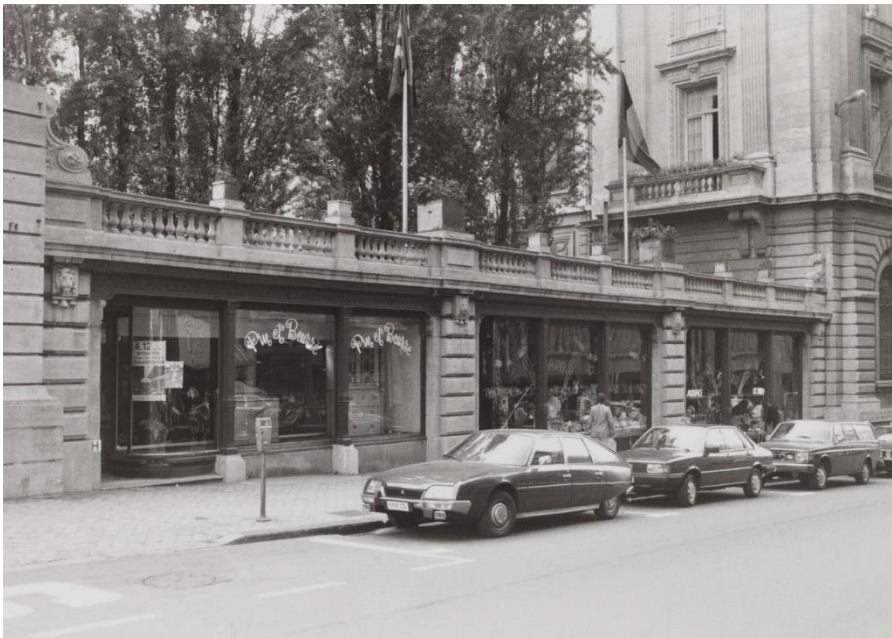
Etat des devantures vers 1980 © Urban.brussels

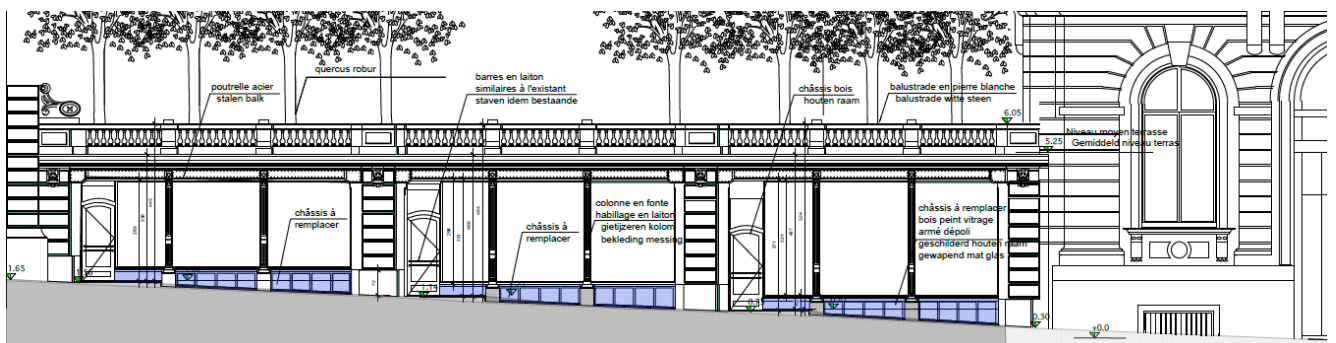
Composition des devantures : parties à remplacer indiquées en couleur – plan joint à la demande de permis unique

Les devantures se composent d'éléments identiques mais à hauteur variable du fait de l'inclinaison de la rue du Lombard. L'étude stratigraphique réalisée en 2006 a démontré qu'elles sont de facture récente, ont été réalisées dans un bois exotique et n'étaient recouvertes au moment de l'étude que d'une seule couche de finition.

Les allèges des vitrines sont composées de châssis en bois portant du verre armé translucide. Ces châssis sont fortement dégradés et seront remplacés. En partie supérieure, les châssis en bois portant le double vitrage des vitrines sont en meilleur état, et peuvent être conservés. Cependant, le remplacement des châssis inférieurs nécessite le démontage de l'ensemble puisqu'il est assemblé sur une structure commune.

Quant aux trois portes d'entrée, elles sont en bon état mais devraient être remplacées pour y intégrer des verres blindés en continuité avec le dispositif prévu à l'intérieur des vitrines. Les nouvelles portes seraient supportées par un encadrement de renfort fixé sur la structure portante, le tout étant pourvu de décors intérieur et extérieur en bois, identiques aux décors actuels. Toutes les portes s'ouvriraient vers l'extérieur comme c'est déjà le cas au n° 73.

Etant donné que les menuiseries semblent de facture récente et que le démontage des vitrines apparaît techniquement inévitable, la CRMS approuve la demande sous les conditions suivantes.

Elle insiste pour que toutes les précautions nécessaires soient prises pour préserver en parfait état les simples vitrages courbes lors du démontage, du stockage et du remontage des vitrines, car ils appartiennent aux éléments originels encore présents.

Puisque la plupart des menuiseries semble de facture récente, tout remplacement devra être effectué sur base d'une étude historique documentant l'aspect des boiseries historiques, plutôt qu'à l'identique des éléments en place ; l'origine des devantures actuelles devrait d'ailleurs être précisée. Pour les vitrines, la Commission demande de traiter les détails des châssis de remplacement de façon à éviter dans l'avenir le même type de dégradations que celles constatées. Les profils des seuils et des pièces d'appui devront être adaptés pour éviter qu'ils soient en contact permanent avec l'eau s'écoulant sur le trottoir. Le cas échéant, la pente du trottoir devra être adaptée à l'occasion des travaux qui y semblent prévus.

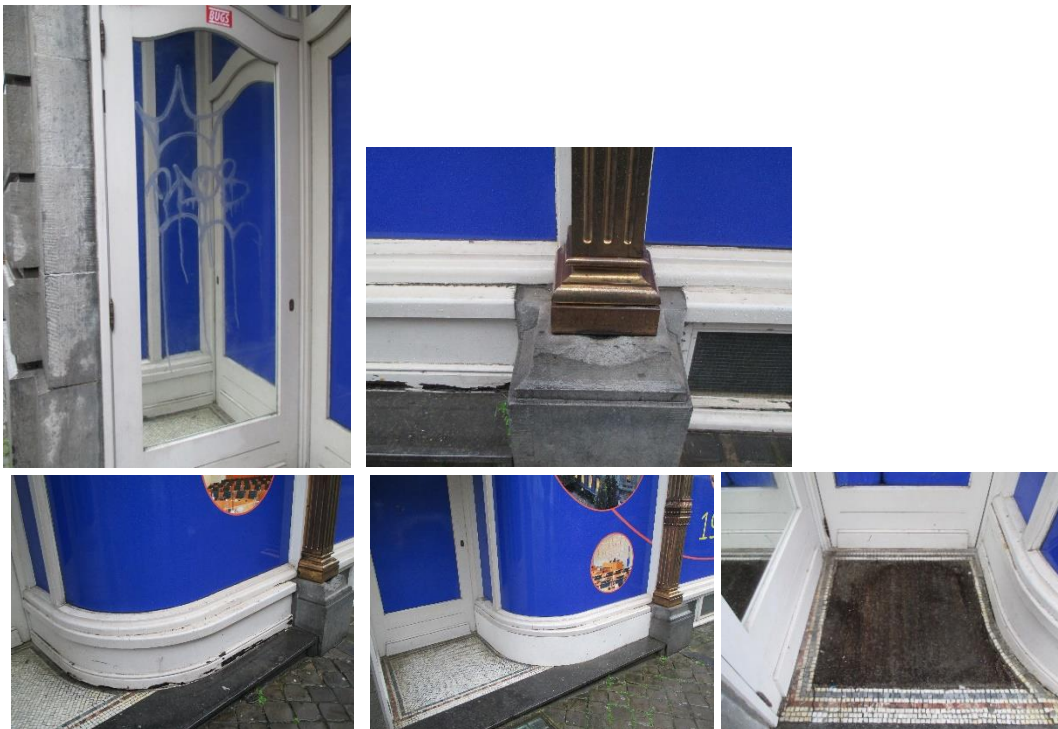
Pathologies constatées in situ mais non traitées dans le cadre de la demande © Urban.brussels

Comme le montrent les photos ci-dessus, certains éléments des devantures, tant les menuiseries que les éléments en pierre, souffrent de pathologies pour lesquelles aucune intervention ne semble prévue. Certains de ces dégâts semblent anciens et sont déjà visibles sur une photo noir et blanc datée de 1980.

La CRMS demande de mettre à profit la présente campagne de travaux pour restaurer ces éléments selon les règles de l'art. Concrètement, elle préconise de restaurer :

- les allèges en bois endommagées des vitrines courbes de gauche et centrale,
- les socles en pierre bleue endommagés qui supportent les piliers cannelés métalliques des vitrines ;
- la mosaïque de sol de l'entrée centrale, au n°73 ;
- les miroirs tagués à l'acide des portes latérales des trois entrées.

Les postes y relatifs devront être intégrés dans le cahier des charges.

L'ensemble des dessins d'exécution pour la remise en état des devantures, fondée sur les recherches historiques, devront être soumis à l'accord préalable de la DPC.
