COMMISSION ROYALE DES MONUMENTS ET DES SITES
KONINKLIJKE COMMISSIE VOOR MONUMENTEN EN LANDSCHAPPEN

N/Réf. : BXL22919_717_PUN **BRUXELLES. Rue du Marché aux Herbes 26**
Gest. : BDG/ATh (= classé depuis le 20/09/2001 / zone de protection de l'Ensemble de
V/Réf. : 2043-0546/04/2023-144PR maisons traditionnelles situées au n.7 et n.22 / zone tampon Unesco /
Corr: Anne Thiebault **Inventaire)**
NOVA : 04/PFU/1895098 **PERMIS UNIQUE: Modifier la devanture et placer deux enseignes**

Avis conforme de la CRMS

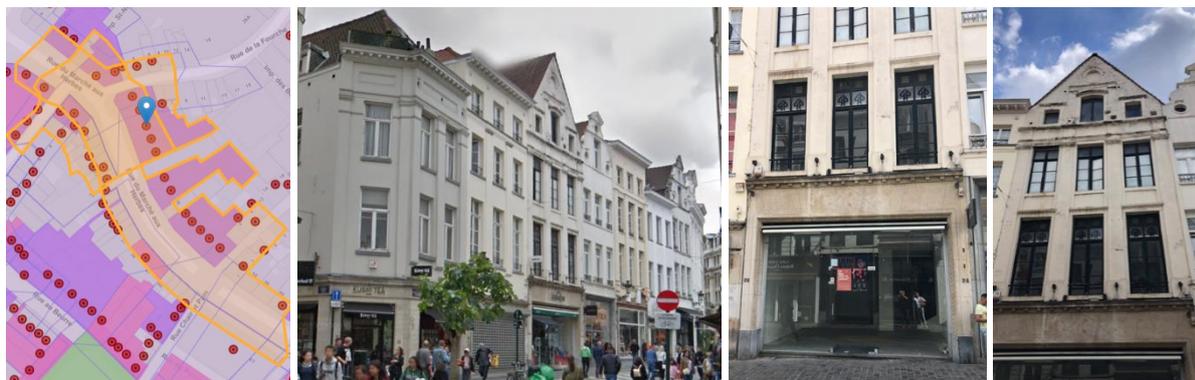
Contexte patrimonial (©Brugis) – vue d'une partie de l'ensemble classé (©Google maps, 2019) – devanture et étages de la maison n°26 (extr. du dossier de demande)

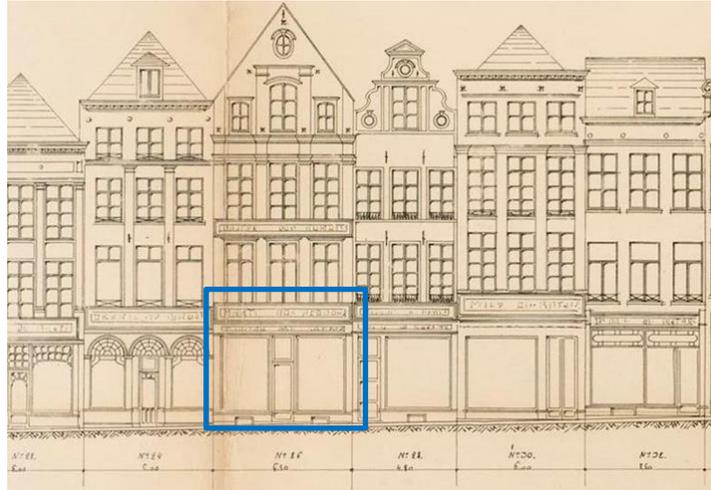
Projet de restauration des façades des maisons, état actuel, rue du Marché aux Herbes, 22 à 32 (relevé de F. Malfait,) ©AOE. B1354L, 1915

- situation existante dès 1915 : une devanture tripartite, avec porte centrale et vitrines droites de part et d'autre de l'entrée, sur un soubassement probablement pierreux,
- situation projetée en 1927 : nouvel encadrement en pierre blanche (encore présent aujourd'hui), avec modénature Art déco, vitrines angulaires et porte aux ferronneries travaillées en léger retrait,
- situation en 1954 (existante ou projetée ?) : devanture toujours tripartite, simplifiée au niveau des décors,
- actuellement : l'encadrement en pierre des années 20 est toujours en place, une grande vitrine droite vitrée occupe tout l'espace de la devanture (le soubassement, hormis celui des piédroits, et les menuiseries ont disparu). Cette situation ne semble pas régulière (pas de date ni de permis retrouvés).

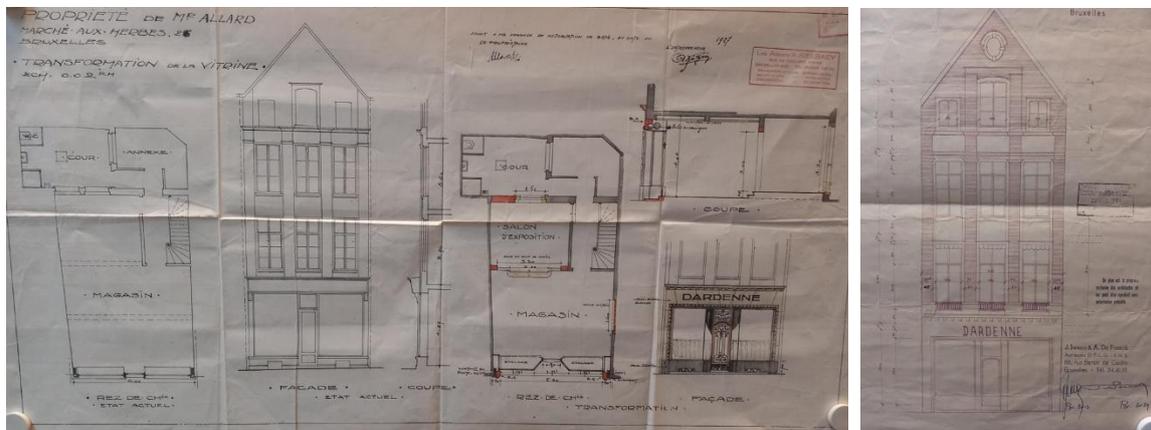
Plans et élévations – existants et projetés – en 1927 et en 1954 (©AVB)

L'évolution de la devanture est également visible sur ces documents :

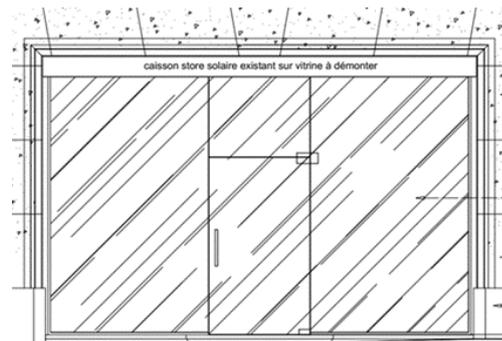
Vue en 2021 (©Google maps) et élévation de la situation existante (extr. du dossier de demande)

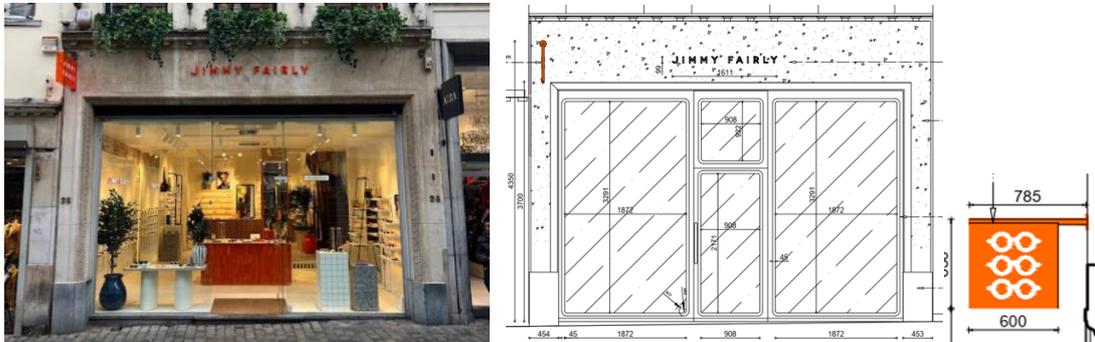
La demande actuelle – bien que les enseignes soient déjà installées - porte sur la modification de la devanture, avec l'application d'un cadre en bois peint (réf. CH0766 – vert tilleul) plaqué sur le vitrage existant, et le placement de deux enseignes : l'une, lumineuse et parallèle à la façade, avec des lettres-boîtiers en plexiglas blanc et l'autre, perpendiculaire à la façade, en tôle alu pliée thermolaquée orange, portant une signalétique blanche et fixée à 3,7m du sol. Le parement en pierre beige et les portions de soubassement sont conservés et nettoyés. Le caisson du store solaire est enlevé. L'affectation commerciale reste et rien n'est précisé pour les étages.

Vue actuelle (©Google) – Élévation projetée (extr. du dossier de demande)

Si l'Assemblée émet un avis favorable sur le placement des enseignes, elle rend par contre un avis défavorable sur l'installation du cadre vert sur la vitrine existante.

Tout d'abord, la CRMS s'interroge sur la régularité de la vitrine actuelle et ne souhaite donc pas prolonger une situation de fait probablement irrégulière. Ensuite, la solution proposée ne reproduit pas une situation historique, ni une typologie de devanture adéquate dans cette zone du centre historique. L'Assemblée demande de recréer une devanture réellement divisée en trois parties avec des châssis fixes latéraux et une porte centrale, réalisés dans les règles de l'art, telle que les documents d'archives l'illustrent, et en optant pour un soubassement ou un principe d'allèges pour les 3 portions de la vitrine. Elle s'en réfère également aux prescriptions du RCUZ 'Grand Place, patrimoine UNESCO - Expression commerciale' à ce sujet.
