**COMMISSION ROYALE DES MONUMENTS ET DES SITES
KONINKLIJKE COMMISSIE VOOR MONUMENTEN EN LANDSCHAPPEN**

Avis* de la C.R.M.S. émis en séance du 8 novembre 2017

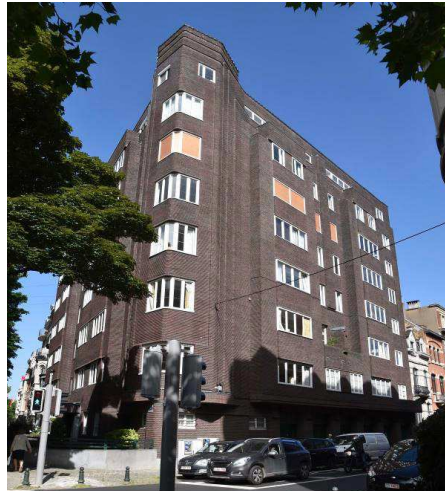
Figure 1 : Vue des façades extérieures de l'immeuble (APEB, « Immeuble à appartements Avenue Molière 210 à Ixelles, Etude historique et matérielle des parties communes », Volume II : illustrations, p. 24, juin 2017)

L'immeuble à appartements, situé Avenue Molière, 210 à Ixelles, est une œuvre de l'architecte belge Joe Ramaekers (1900-1975 ?) commanditée par l'entrepreneur-promoteur Henri-Charles Thorelle. Les plans de cet immeuble datent de 1928. Dans un style moderniste apparenté à l'École d'Amsterdam, tendance architecturale peu représentée à Bruxelles, il est construit en 1929. Le bâtiment se dresse sur un angle entre l'Avenue Molière (29,8 m de façade) et la rue Joseph Stallaert (32,07 m de façade) pour une hauteur totale de 8 niveaux. La tour d'angle polygonale marque véritablement l'angle de la rue. Il s'agit d'une construction en « briques Belvédère » de teinte violette avec des arrangements et des jeux soignés dans les appareillages de briques (Figure 1). A l'époque, les châssis des fenêtres des façades à rue étaient peints en couleur vert foncé avec des encadrements dorés.

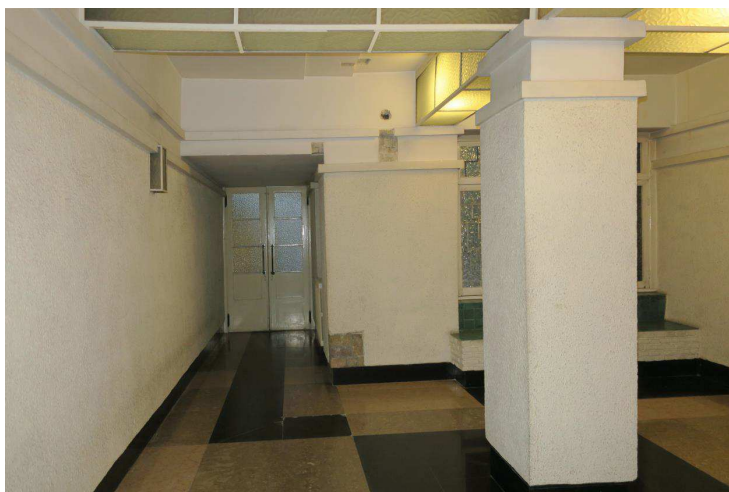
Figure 3 : Vue actuelle de l'intérieur du hall d'entrée au rez-de-chaussée (APEB, « Immeuble à appartements Avenue Molière 210 à Ixelles, Etude historique et matérielle des parties communes », Volume II : illustrations, page de couverture, juin 2017)

L'ensemble du hall d'entrée et de la cage d'escalier est aujourd'hui dissimulé en grande partie sous une couche de crépi blanc cassé (Figure 3). Les menuiseries, les luminaires et les radiateurs sont également peints dans les tons clairs. Seuls le sol en marbre et les plinthes sont encore apparents tels qu'à l'origine. Cependant, bien que cachée sous les finitions actuelles, de faible qualité, la grande majorité du décor est toujours existante
