Objet : BRUXELLES. Rue Ravenstein 6-24 - Cantersteen 3-9 - Galeries Ravenstein.

Demande de permis d'urbanisme portant sur la restauration des façades en pierre de Travertin des deux premiers niveaux côté Cantersteen à 1000 Bruxelles ▪ **Avis conforme de la CRMS**

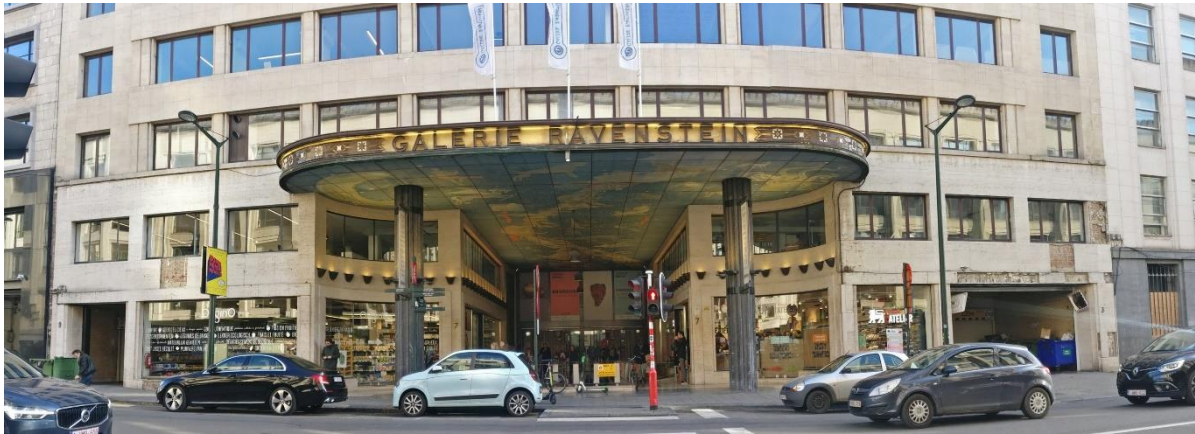
Le projet prévoit le renouvellement des parements en pierre de Travertin des deux niveaux inférieurs de la galerie Ravenstein côté rue (hors galerie). Cette option résulte du fait que certaines pierres étaient tombées (ou menaçaient de tomber) sur la voirie. Plusieurs mesures ont déjà été prises, notamment l'enlèvement des certaines dalles ou encore leur fixation provisoire. Le projet prévoit aussi de :
