Objet : BRUXELLES. Rue au Beurre, 39-41

Demande de permis unique portant sur la restauration de deux immeubles classés, l'extension d'un logement, la diminution de la surface commerciale existante, la création d'une terrasse en intérieur d'îlot et la modification des châssis de la devanture commerciale.

Avis conforme de la CRMS

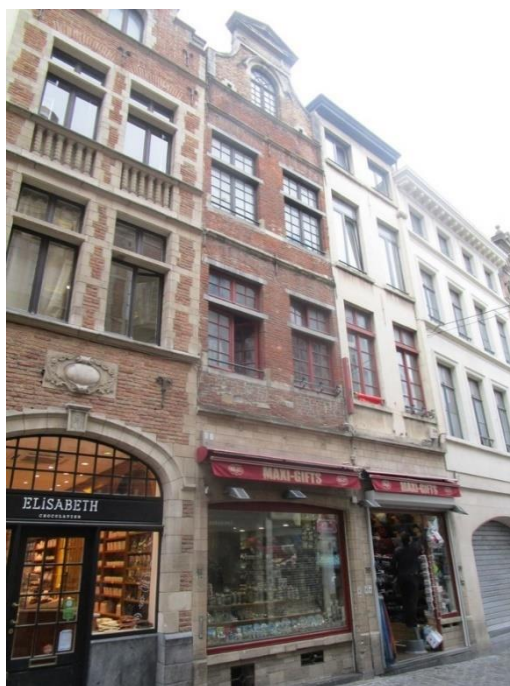
Rue au Beurre, n^{os} 41 et 39 (©Urban - Irismonument, 2015)

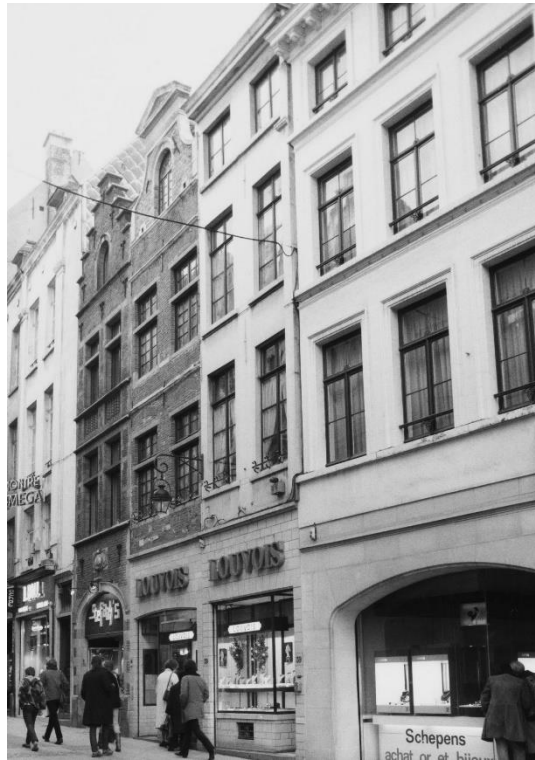
Les deux maisons avec leur rez commercial commun en 1981 (©Urban - Irismonument)

- la cour est couverte par des annexes en 1918 (au n°41) et 1925 (au n°39);
- les immeubles sont unifiés par des baies effectuées dans les mitoyens en 1966 (rdc) et en 2001 (étages et caves);
- au rez-de-chaussée, les modifications (parement de pierre blanche, forme des baies et un seul commerce) telles qu'elles se présentent encore aujourd'hui, datent de 1957 et 1966.
- en 2001, un permis est délivré afin de transformer les immeubles en une boulangerie avec petite salle de restauration au R+1 et un appartement aux R+2 et R+3. Des percements sont créés dans les mitoyens;
- les châssis sont disparates :
 - ✓ récents pour le n°37 (en bois, pour le R+1 de la façade avant), en PVC pour la façade avant (autres étages) et la façade arrière,
 - ✓ au n° 41 : châssis en chêne, de facture traditionnelle remontant à l'entre-deux guerres avec quincaillerie à l'ancienne.

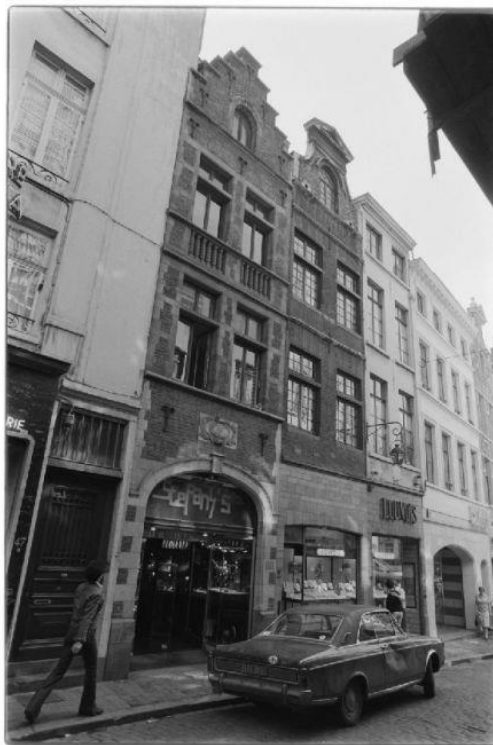
Vue de 1976 © KIK-IRPA, Brussels (Belgium), cliché T017823

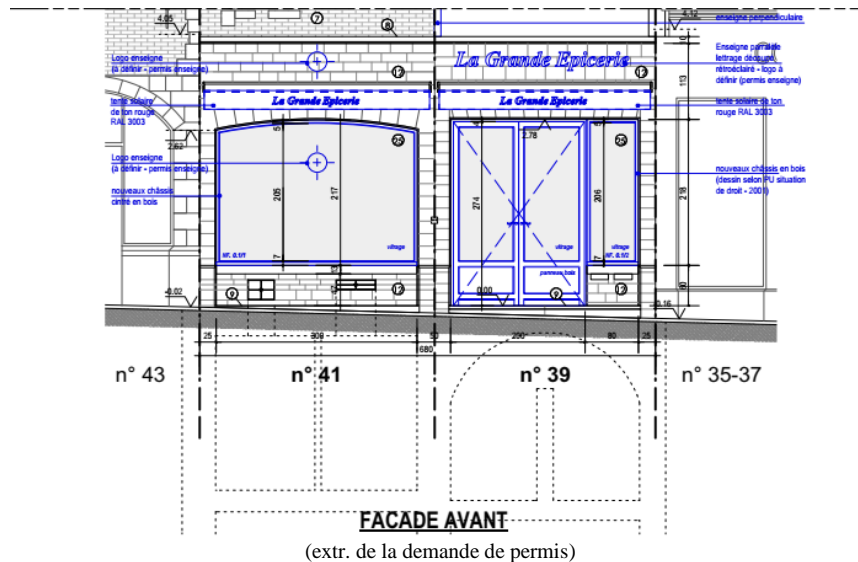
2. Pour les devantures : maintien des parements et des baies existantes, remplacement des vitrines par des châssis en chêne européen, de finition incolore : grande baie cintrée au n°41 et, au n°39, triple baie dont la double porte-fenêtre est équipée d'allèges panneautées en bois, double vitrage épais. Pose de tentes solaires et d'une enseigne parallèle, en lettrage découpé rétroéclairé (le permis enseigne sera demandé ultérieurement). Installation de volets intérieurs ajourés.

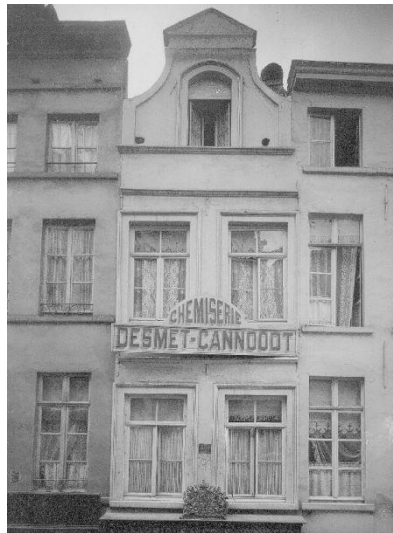
Vue du n°41 en 1910, avec la façade encore enduite © KIK-IRPA, Brussels (Belgium), cliché A105040

- concernant la façade avant du n°41, la CRMS invite à réfléchir à la pose d'un enduit à la chaux sur cette façade dérochée au début du XXe s., cette typologie de maison invitant à la mise en place d'un enduit et la photographie ci-dessous démontrant qu'elle était bien enduite (du moins en 1910). Cependant, cela induirait une situation hybride, à savoir le maintien des châssis des années 30, à nombreux petits bois, et la pose d'un enduit, ces deux éléments n'ayant jamais coexisté ensemble. La CRMS précise à nouveau que ces maisons et leur environnement ont subi de nombreuses transformations et que, vu l'impossibilité de revenir à un état de référence clair, il y a lieu de revenir à une cohérence d'ensemble. L'Assemblée a également évoqué la différence de maçonnerie entre cette maison et sa voisine (n°43) dont la façade complètement reconstruite en style traditionnel (probablement en 1942¹) n'a plus la matérialité et la part d'authenticité de celle du n°41. La réflexion et la réponse à donner doivent intégrer une analyse de la qualité et nature de la maçonnerie actuelle et sa résistance aux conditions atmosphériques, nature du dérochage...
