COMMISSION ROYALE DES MONUMENTS ET DES SITES
KONINKLIJKE COMMISSIE VOOR MONUMENTEN EN LANDSCHAPPEN

Objet : BRUXELLES. Avenue Franklin Roosevelt, 56 (arch. J. OBOZINSKI).
Demande de permis d'urbanisme portant sur le réaménagement d'un immeuble de bureaux avec un logement (régularisation).

Avis de la CRMS

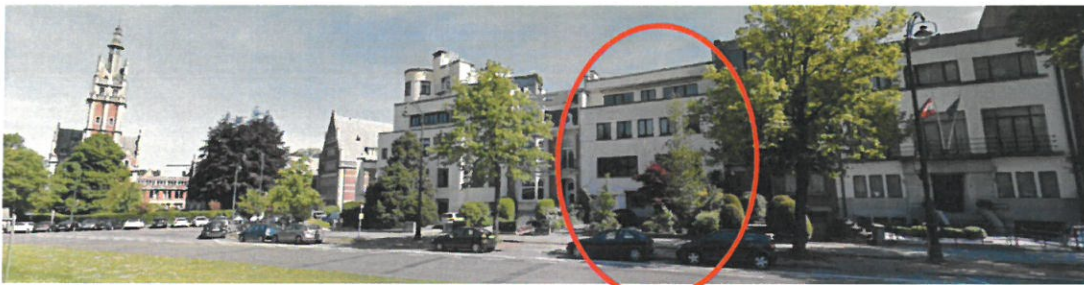
Façade avant travaux © Google maps

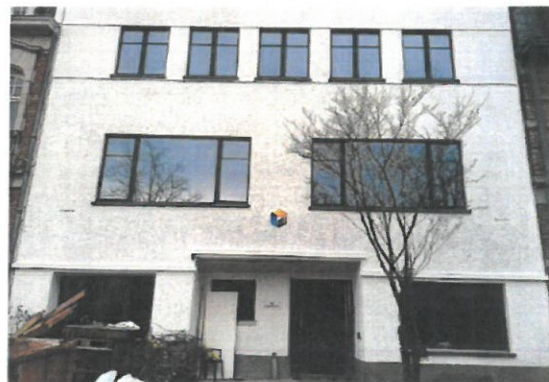
Façade après travaux, © CRMS, février 2019

De manière générale, la CRMS estime que ces interventions sont opportunes et qu'elles respectent la sobriété de l'ensemble. Ainsi, la restitution des carreaux bleu roi manquants, relevés d'un liseré d'or, dans le bel ébrasement du porche d'entrée, celle de châssis métalliques (nouveaux châssis en alu à oscillo-battants avec rétablissement partiel des divisions d'origine) et d'un garde-corps au 3^e étage sont autant d'interventions qui contribuent à la remise en valeur de la façade avant.
