COMMISSION ROYALE DES MONUMENTS ET DES SITES
KONINKLIJKE COMMISSIE VOOR MONUMENTEN EN LANDSCHAPPEN

Objet : WOLUWE-SAINT-PIERRE. Avenue de Tervueren, 292 – Villa Fauquet réalisée par les architectes A. et Y. Blomme. Demande de permis unique portant sur la régularisation d'un abri de rangement ainsi qu'une cloison de jardin, réalisés en infraction.

Avis conforme de la CRMS

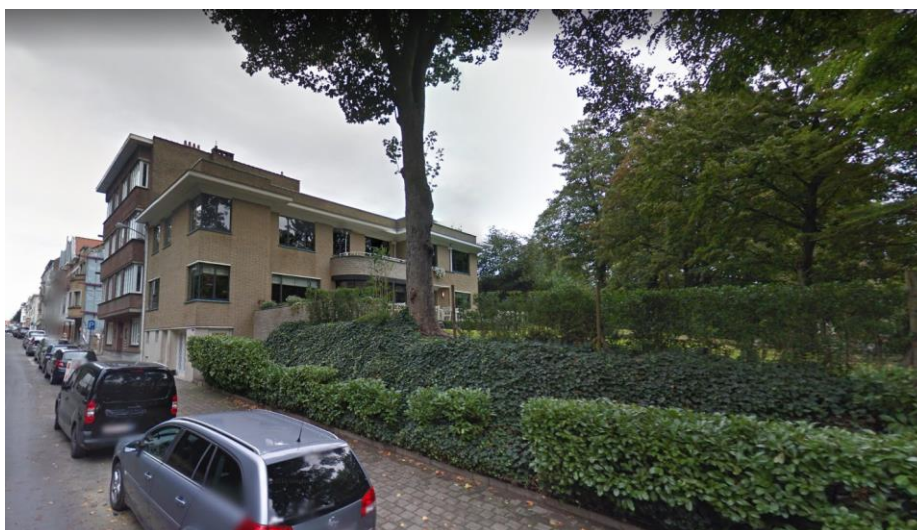
Vue sur la villa depuis l'avenue du Val d'Or © Google Maps

L'Arrêté du 15-05-2008 classe monument le bien sis avenue de Tervueren 292 à Woluwe-Saint-Pierre. Le classement porte sur les façades et les toitures, le hall d'entrée et la cage d'escalier de la villa originelle de 1937, à l'exclusion de l'annexe plus tardive donnant sur l'avenue du Val d'Or. L'ensemble du jardin est compris dans la zone de protection délimitée autour du bien classé.

Réalisée en 1937 selon les plans des architectes Adrien et Yvan Blomme, la villa Fauquet est un exemple représentatif de l'architecture moderniste très sobre des années 1930. Elle est implantée en longueur au fond de sa parcelle qui forme l'angle de l'avenue de Tervueren avec l'avenue du Val d'Or.

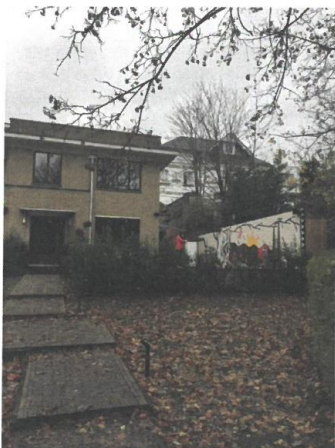
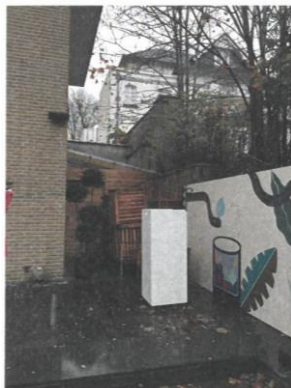
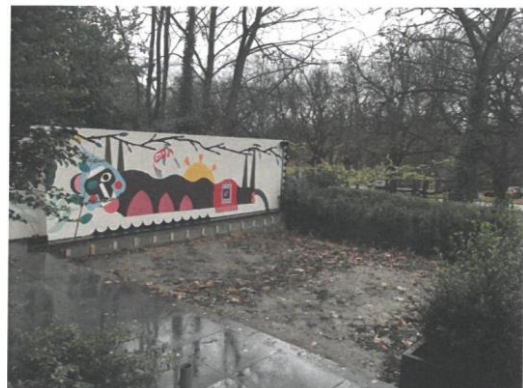
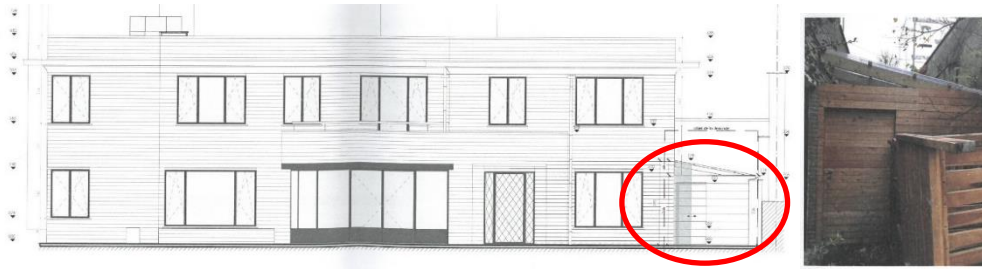
Elévation Sud et photos extraites du dossier de demande de permis

Construction d'un abri contre la façade est de la villa (intervention touchant aux éléments classés)

L'abri sert de zone de stockage pour le matériel Horeca de la terrasse. Fixé à la façade est de la villa, il se compose d'une structure en bois et d'une couverture en polycarbonate, et est fermé à l'avant par une cloison en bois, munie d'une porte coulissante.

Une cloison d'environ 1.80 m de haut et de 9 m de long a été placée contre le mitoyen est. Elle est décorée d'une fresque aux couleurs vives (due aux artistes belges Sobolev et Musetta) qui dénote avec l'esthétique du bien classé. Elle prend appui sur un muret réalisé en blocs de béton qui reprend la hauteur de la terrasse existante.

Une haie plantée perpendiculairement à la paroi délimite actuellement une zone carrée qui semble destinée à accueillir l'extension de la terrasse commerciale existante. A cet endroit, le contrôleur régional avait constaté en juin 2019 la présence d'un socle revêtu de bois accueillant la seconde terrasse du restaurant. Ce socle a depuis été démonté, mais la zone est restée dégagée.

La Commission juge cette réalisation très peu qualitative, d'autant que sa présence modifie la lecture de la façade principale, ainsi que les perspectives sur la villa depuis le jardin. Elle demande d'au plus vite retirer la construction et de procéder aux réparations éventuelles de la façade classée à hauteur des points d'ancrage qui ont été créés, en concertation avec la DPC.

La CRMS demande d'enlever le muret, la contre-cloison et la nouvelle haie pour dégager le mur mitoyen, construit dans les mêmes briques jaunes que les façades de la villa. Elle demande de requalifier cette partie du jardin, de limiter la terrasse commerciale à la zone au pied de la façade et de dégager la pelouse en pente qui précède la maison. Cette mise en scène est en effet particulièrement bien intégrée au contexte urbanistique et doit être préservée (lien visuel, par-delà l'avenue de Tervueren, avec le parc de Woluwe classé).
