COMMISSION ROYALE DES MONUMENTS ET DES SITES
KONINKLIJKE COMMISSIE VOOR MONUMENTEN EN LANDSCHAPPEN

SCHAERBEEK. Place Colignon 21 / Rue Floris 1
(= zone de protection de l'Hôtel Communal de Schaerbeek / Inventaire)
DEMANDE DE PERMIS D'URBANISME: dans un immeuble comprenant 1 commerce et 2 logements, mettre en conformité des travaux structurels, l'ajout d'un logement dans les combles (passer de 2 à 3 unités) et des modifications en façade avant, construire une lucarne au 3eme étage en façade avant

Avis de la CRMS

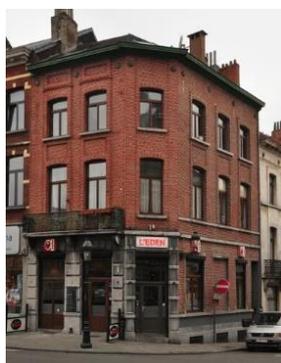
Façades existantes
(© urban.brussels)

Selon la CRMS, les qualités architecturales des façades sont affectées par les menuiseries existantes peu qualitatives, ce qui nuit sur le plan patrimonial aux perspectives vers et depuis le monument classé situé en face. Pour renforcer la cohérence de l'ensemble architectural qui longe l'hôtel communal et en raison de l'intérêt intrinsèque du bien, la Commission demande d'améliorer le projet sur les points suivants :

- revenir à des châssis en bois respectant le cintrage des baies aux étages,
- remplacer les briques de verres surmontant la porte d'entrée des logements par une imposte vitrée,
- maintenir les ferronneries des soupiraux au lieu de les remplacer par un nouveau modèle incompatible avec la typologie existante.

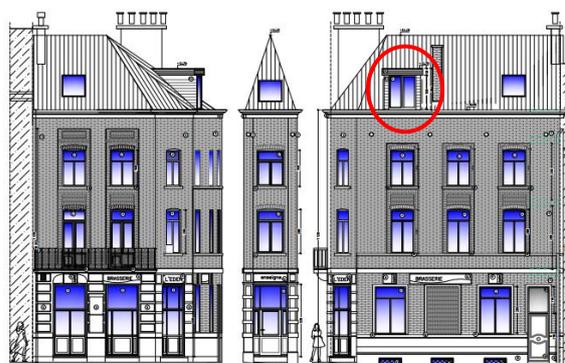
Plans d'élévation des façades projetées
 joints à la demande

En outre, l'installation d'une lucarne, destinée à mettre aux normes le logement à régulariser, ne constituerait pas une amélioration de la situation existante, car cet ajout introduirait une rupture avec l'homogénéité du front bâti de la rue Floris, qui donne sur le monument classé.

Si l'installation d'une lucarne était autorisée, son implantation et son expression devraient mieux se conformer à la typologie des autres maisons de la place. Par exemple, en s'inspirant de la lucarne présente sur la maison en face, positionnée au niveau du toit en croupe à l'angle coupé.

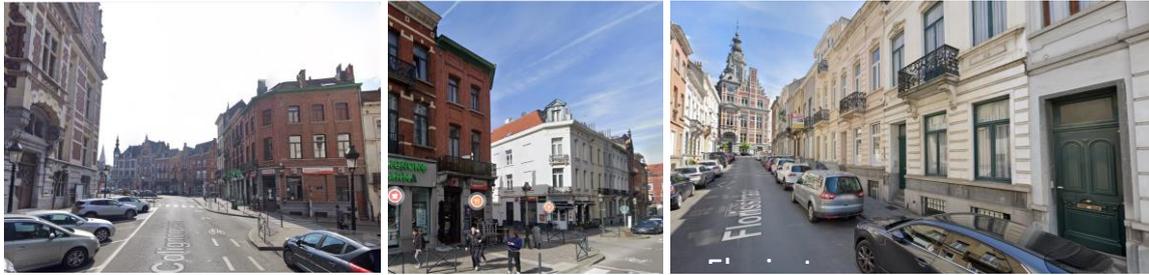
Vues du bien depuis la place Colignon et depuis la rue Floris (© Google Streetview)
